### III.4.2. Activitats extractives

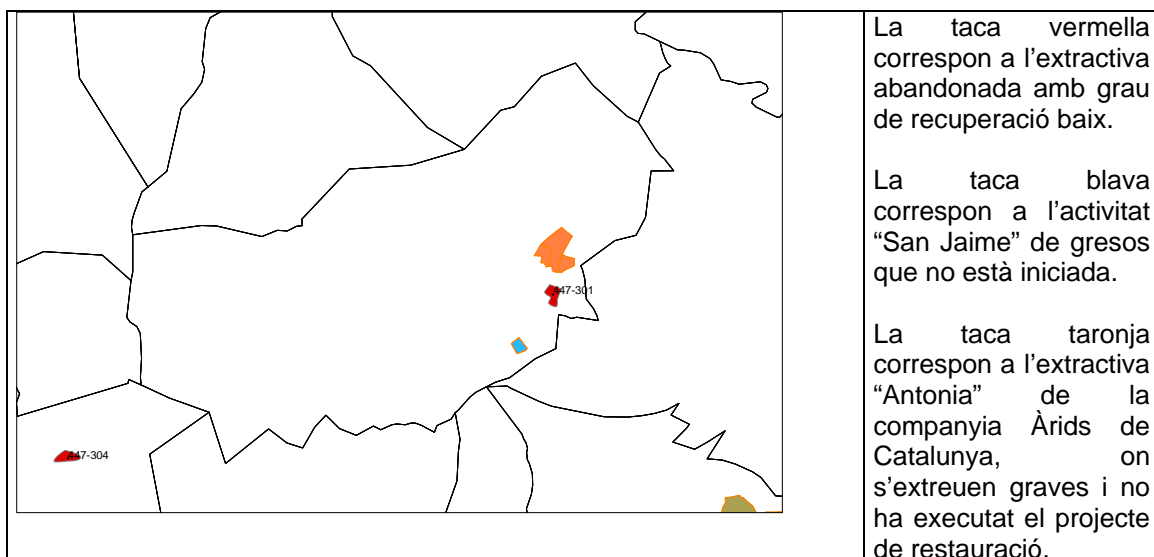
**Figura n°71.** Cartografia de les activitats extractives de Banyeres del Penedès, segons el DMAH

A la figura que apareix a continuació es mostra sobre el territori de Banyeres el conjunt de les activitats extractives citades anteriorment.

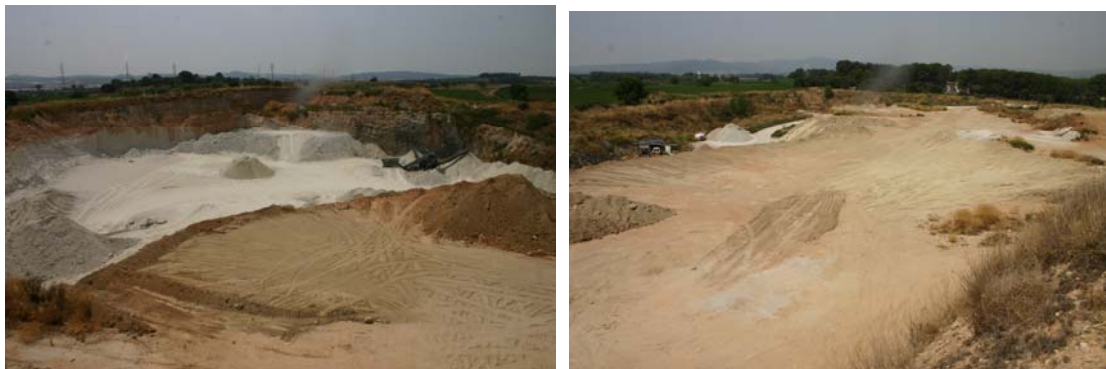
**Fotos nº104 i nº105.** Vista de l'activitat Antònia, situada al sud del casc urbà.

Aquesta activitat està relativament propera al nucli dels Boscos del Priorat, i a l'ermita del Priorat de Banyeres, però la seva configuració, enclotada respecte a aquests espais i protegides les visuals des del nucli i des del camí asfaltat dels Boscos del Priorat a l'ermita del Priorat per una mota de terra, permet tenir un impacte paisatgístic relativament assumible i controlat. Bona part de la cubeta ha estat reblerta amb terres.

Donada l'expansió urbanística prevista en el POUM cap aquest costat del nucli, existeix una previsió de que l'espai actualment ocupat per la gravera estarà destinat a equipaments – bàsicament esportius - de manera que la construcció d'aquests equipaments implicarà la restauració de l'espai.
